新宏興 26 號碰撞案事故案 操船模擬鑑定報告

長榮船員訓練中心
副主任
林廷祥船長

台灣海事安全與保安研究會
秘書長
陳彥宏博士

26 April 2006

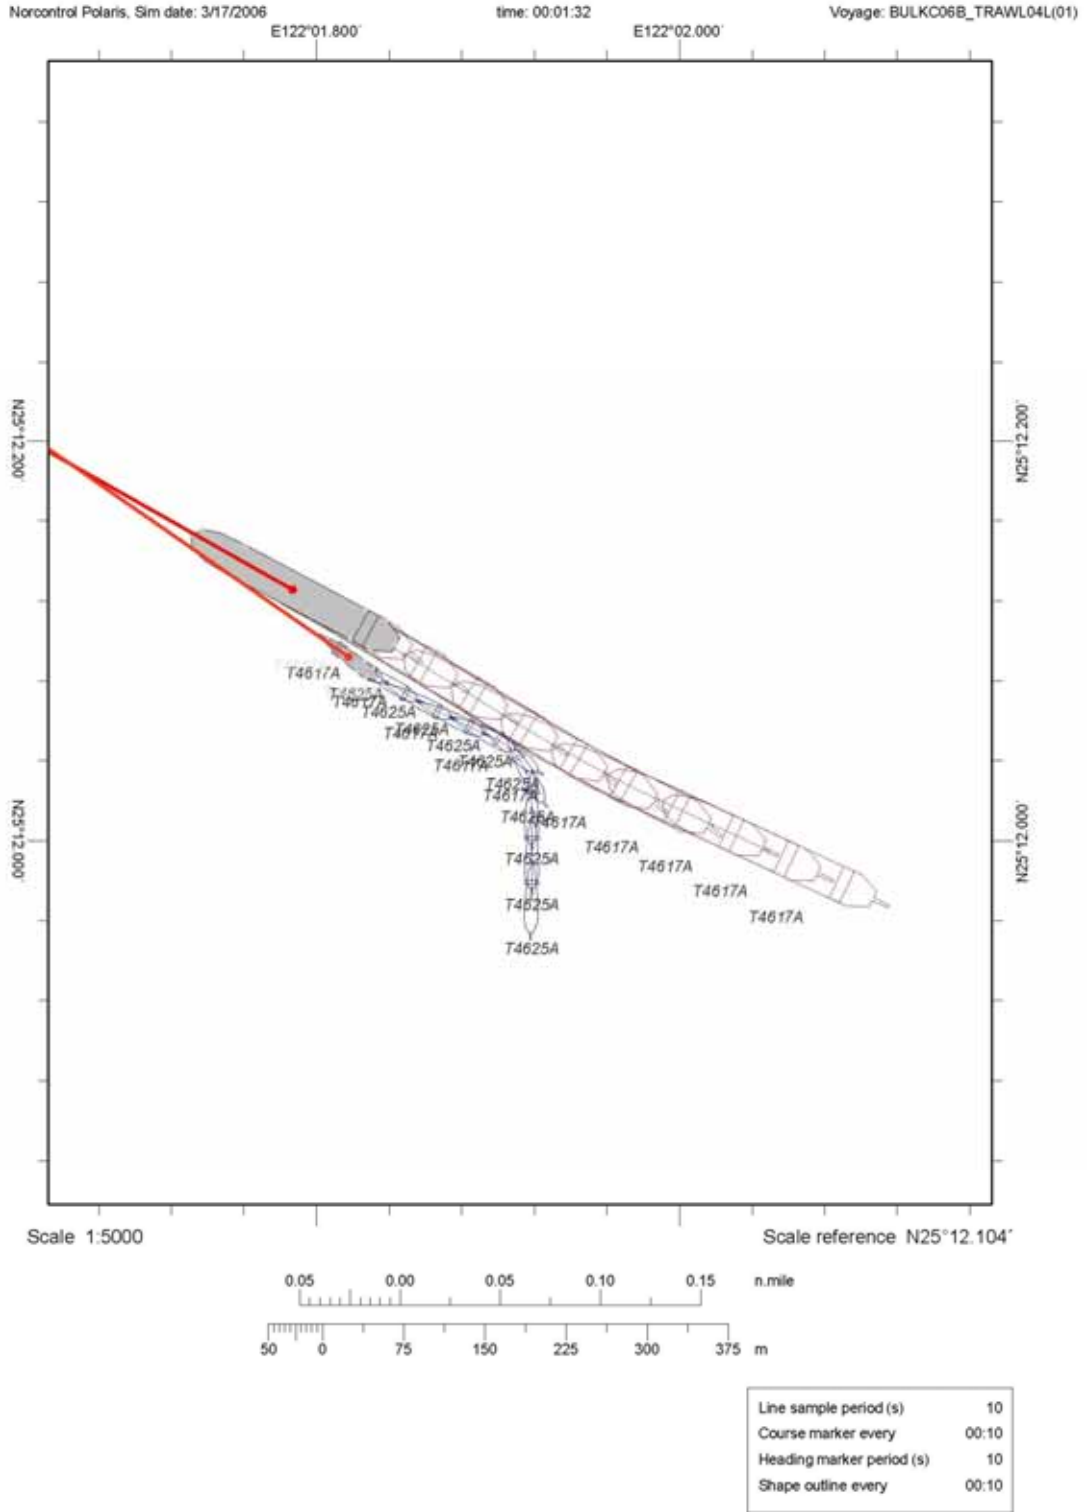
1. CASE I 大船自動舵直行發生碰撞
 BULK06B_TRAWL04L(01):BULK06B 碰撞 TRAWL04L 船頭

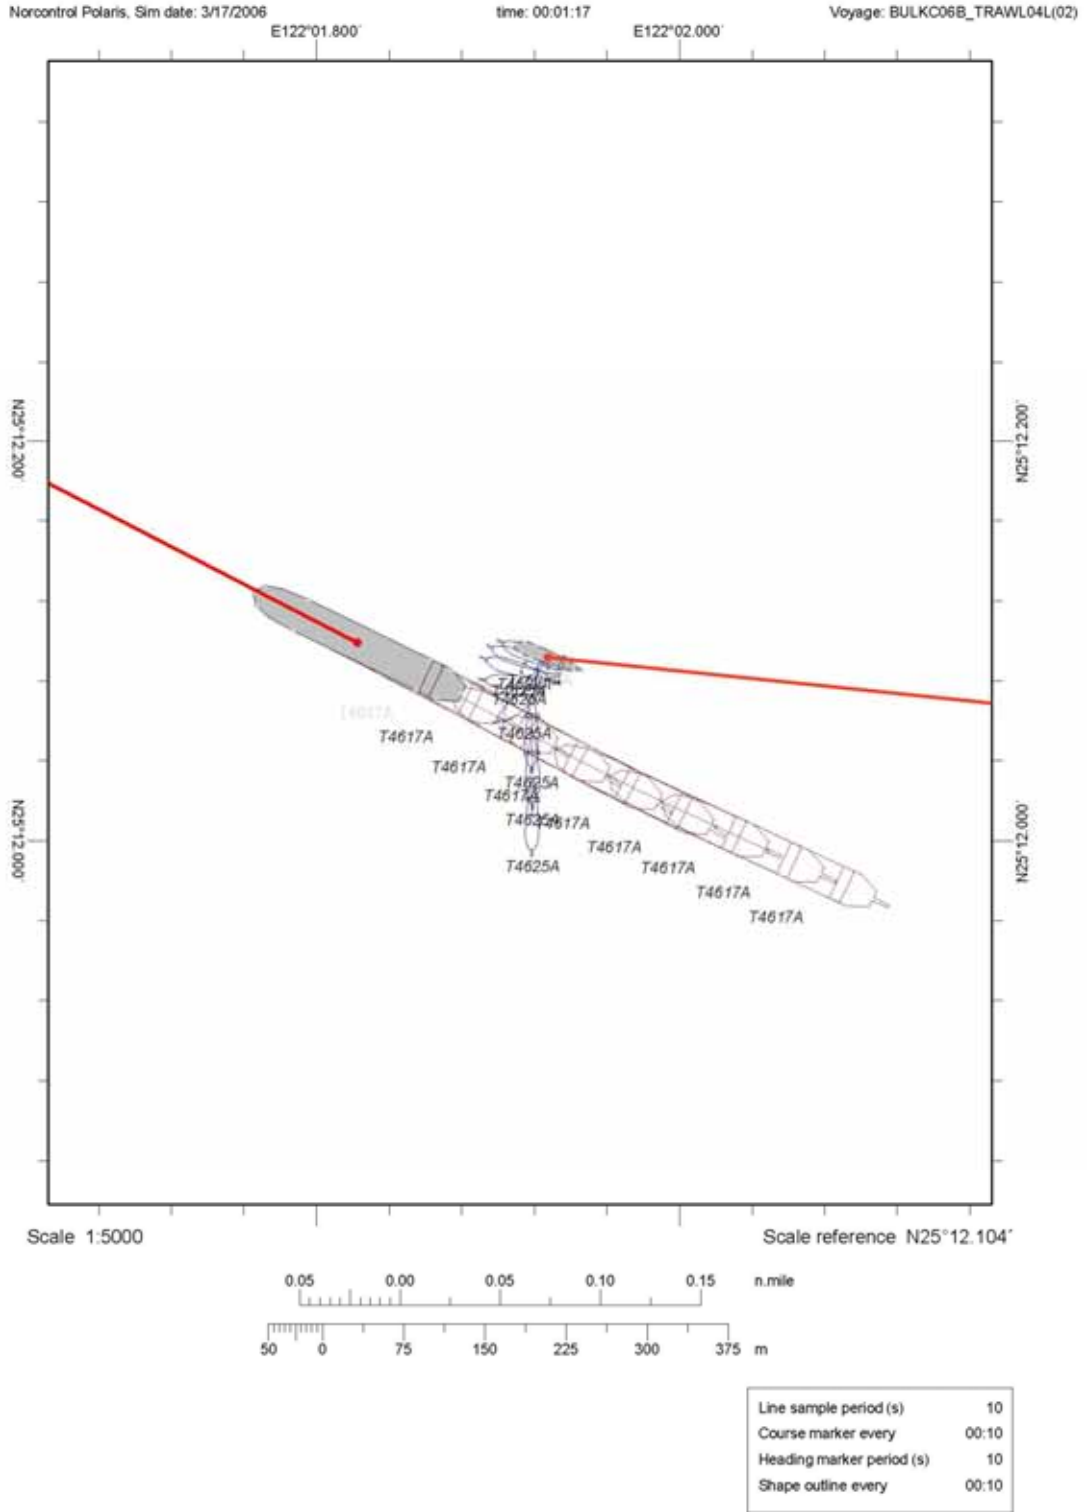
2. CASE I 大船自動舵直行發生碰撞
 BULK06B_TRAWL04L(02):BULK06B 碰撞 TRAWL04L 船尾

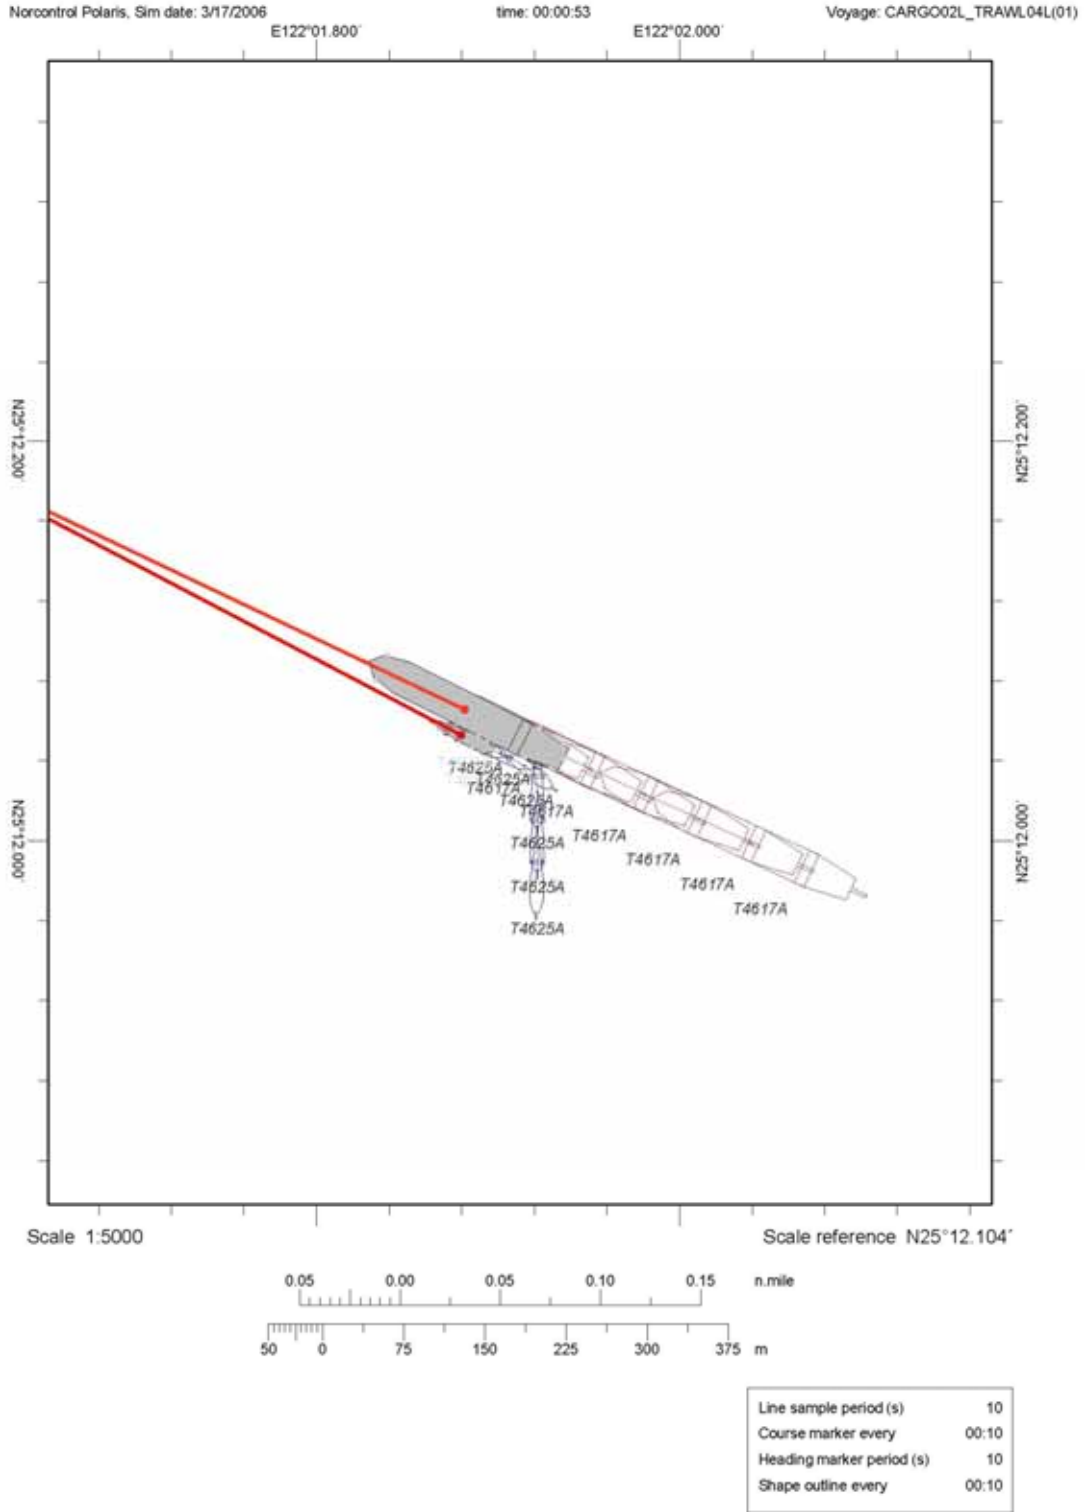
3. CASE I 大船自動舵直行發生碰撞
 CARGO02L_TRAWL04L(01):CARGO02L 與 TRAWL04L 船頭互碰.

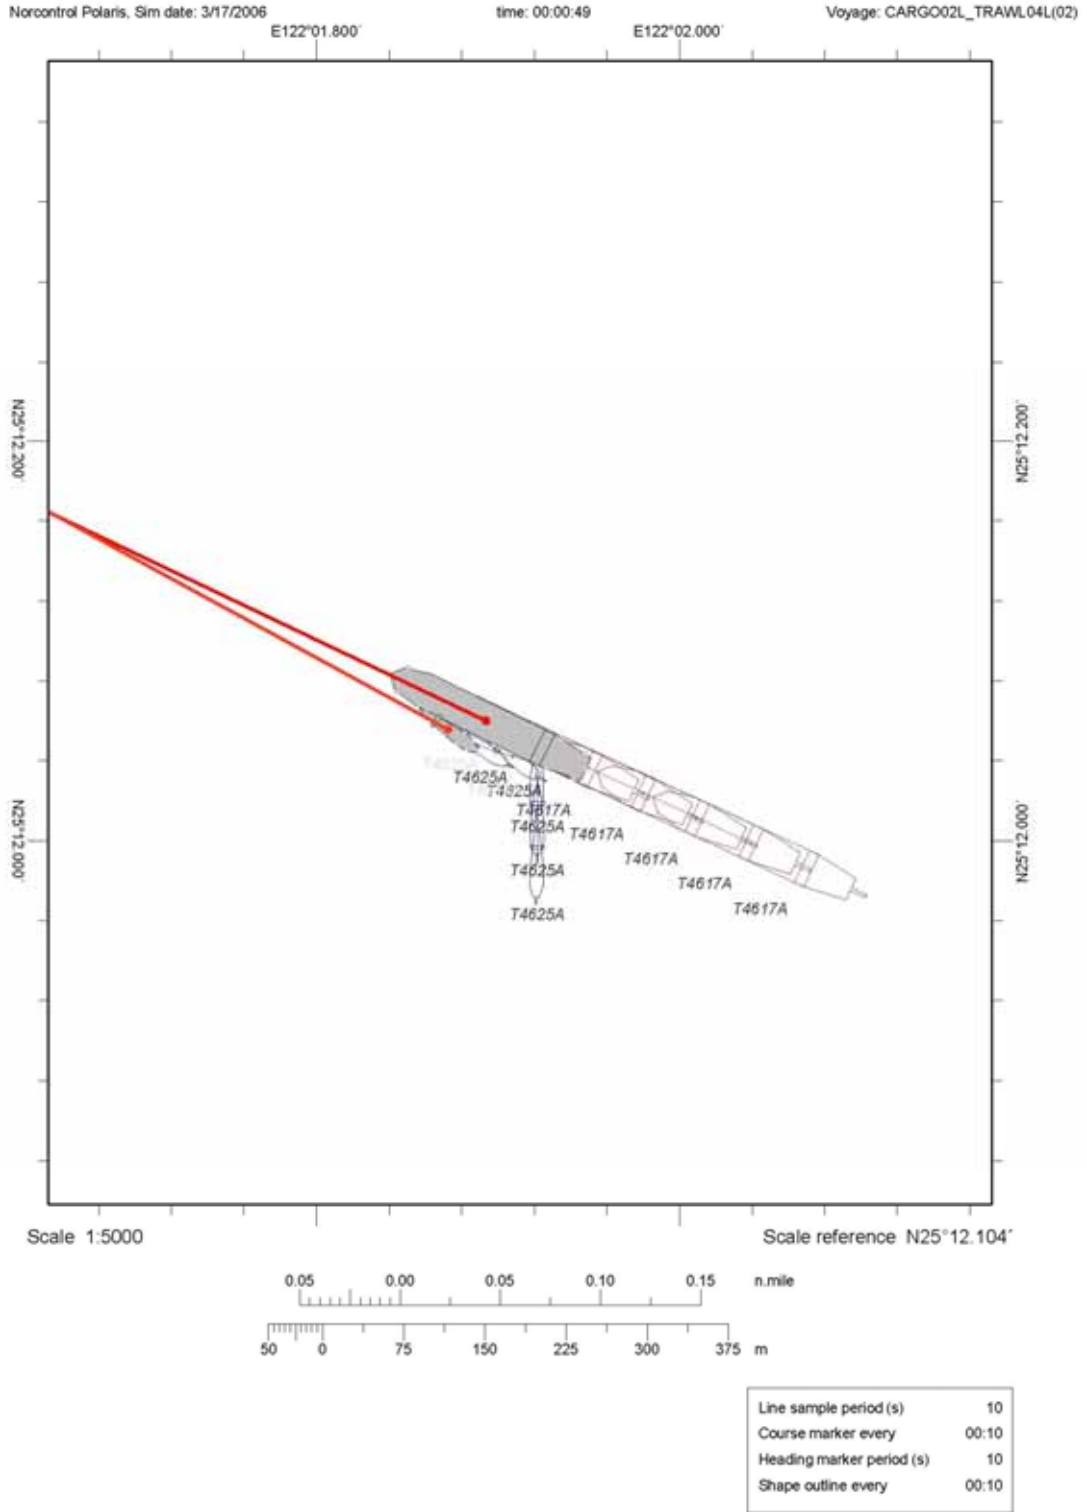
4. CASE I 大船自動舵直行發生碰撞
 CARGO02L_TRAWL04L(02):CARGO02L 碰撞 TRAWL04L 船頭.

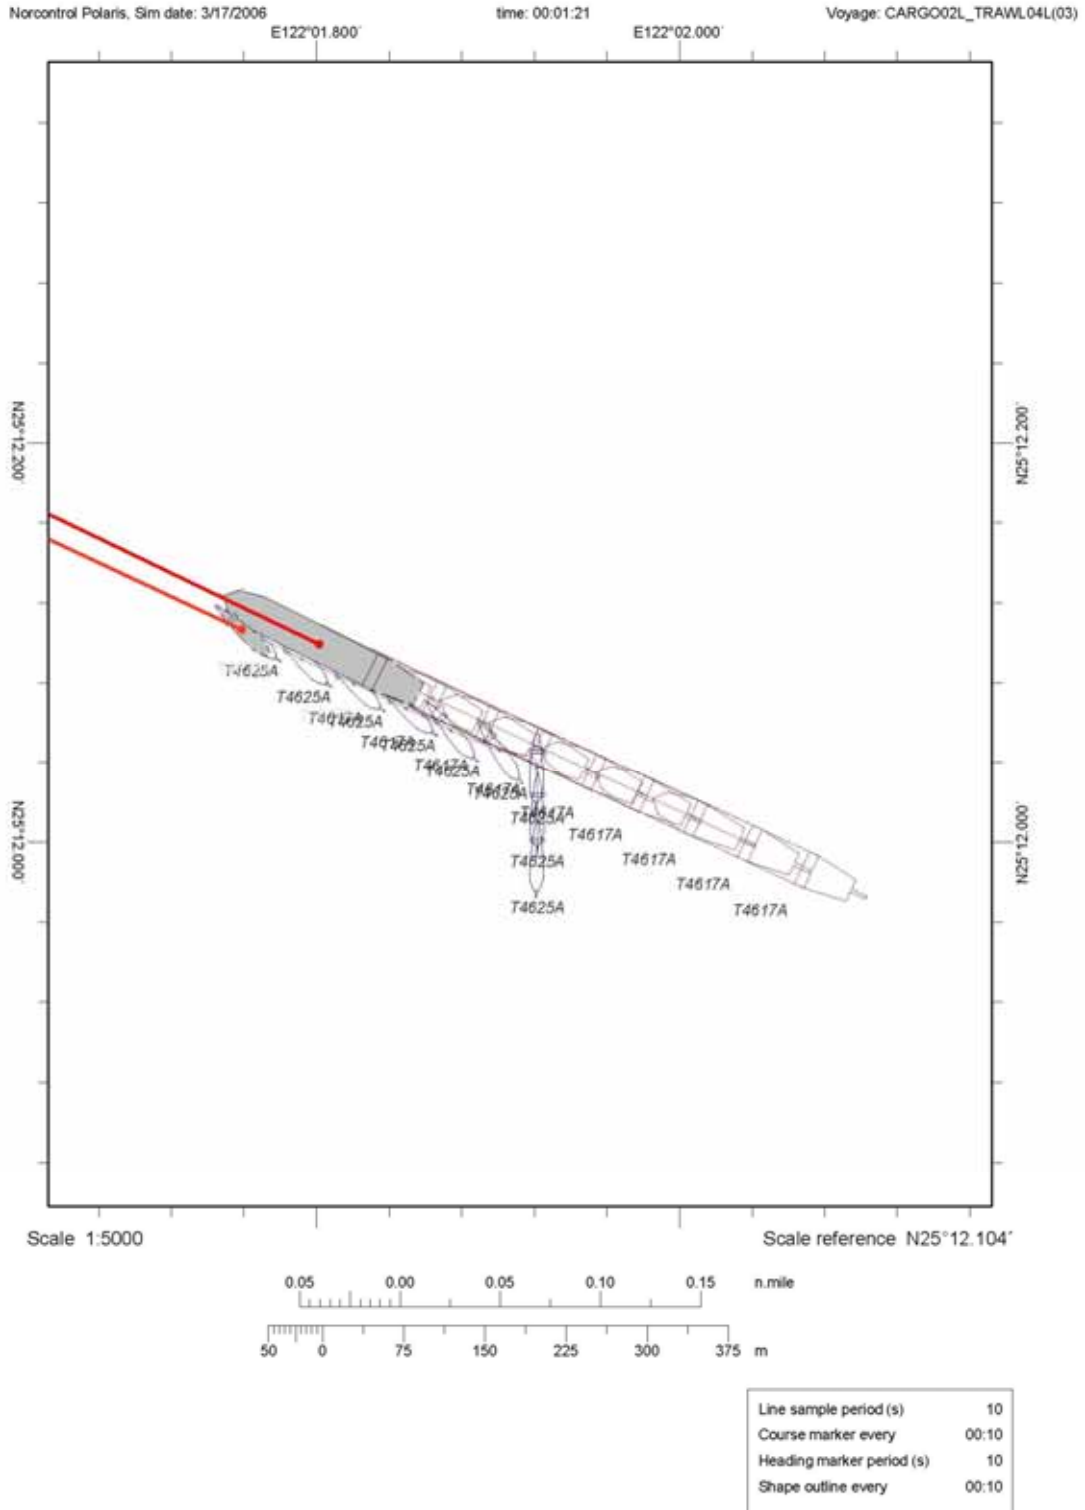
5. CASE I 大船自動舵直行發生碰撞
 CARGO02L_TRAWL04L(03):CARGO02L 碰撞 TRAWL04L 船頭略
 後方.

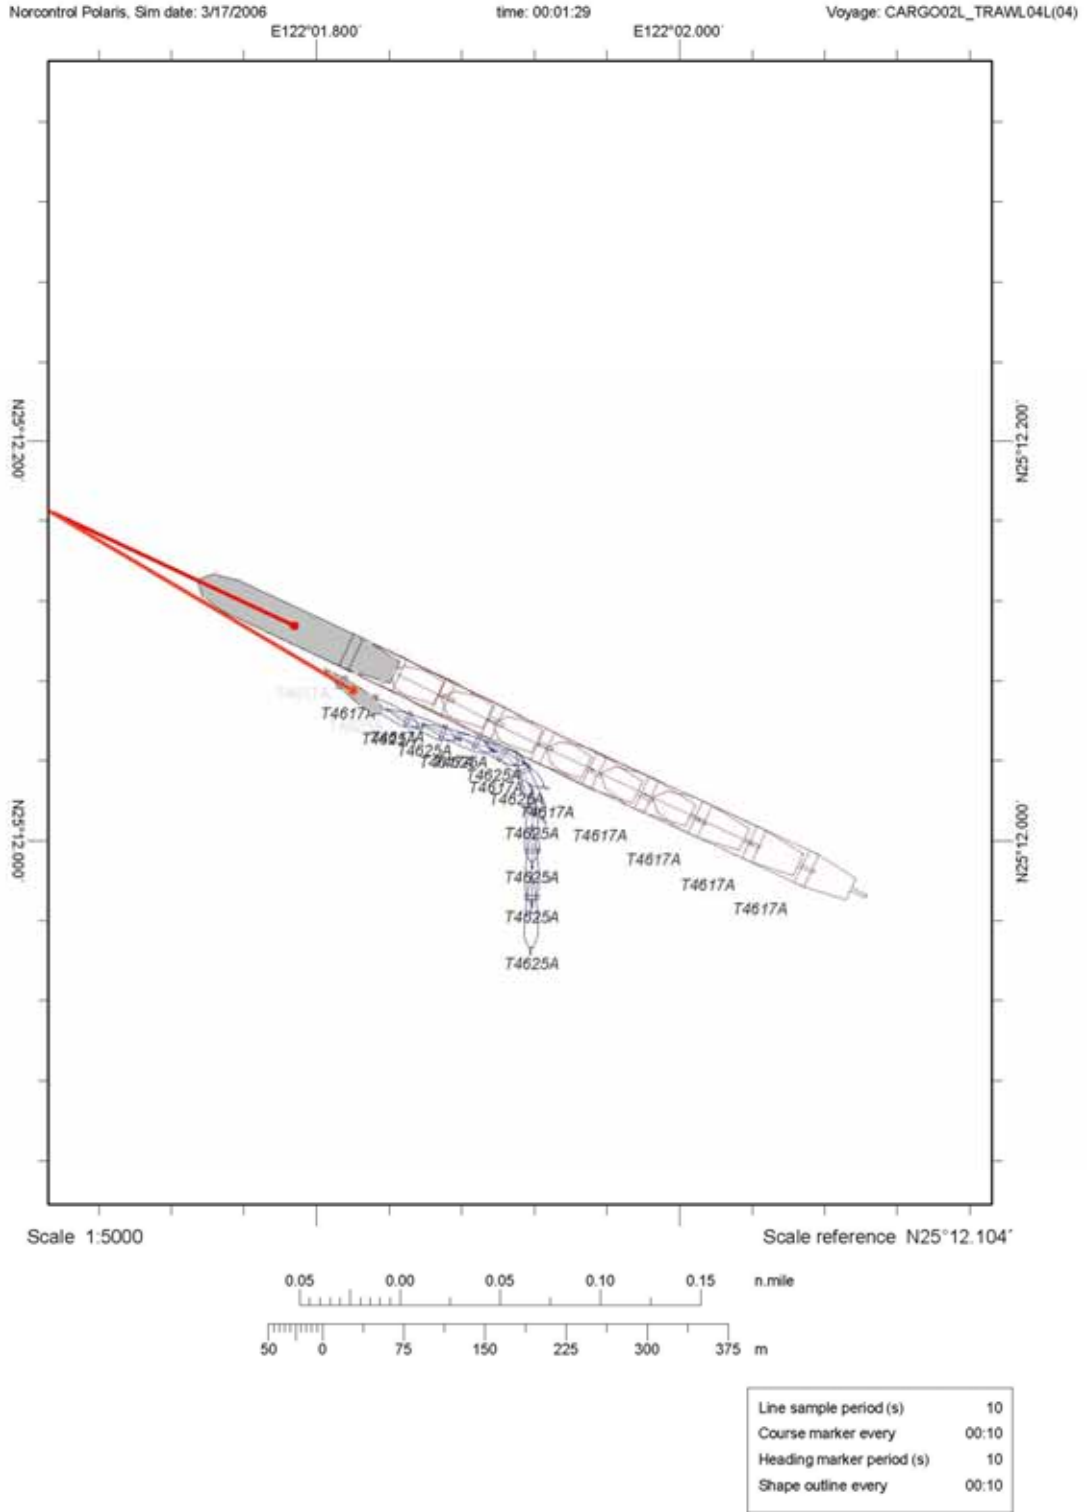
6. CASE I 大船自動舵直行發生碰撞
 CARGO02L_TRAWL04L(04):TRAWL04L 碰撞 CARGO02L 船頭

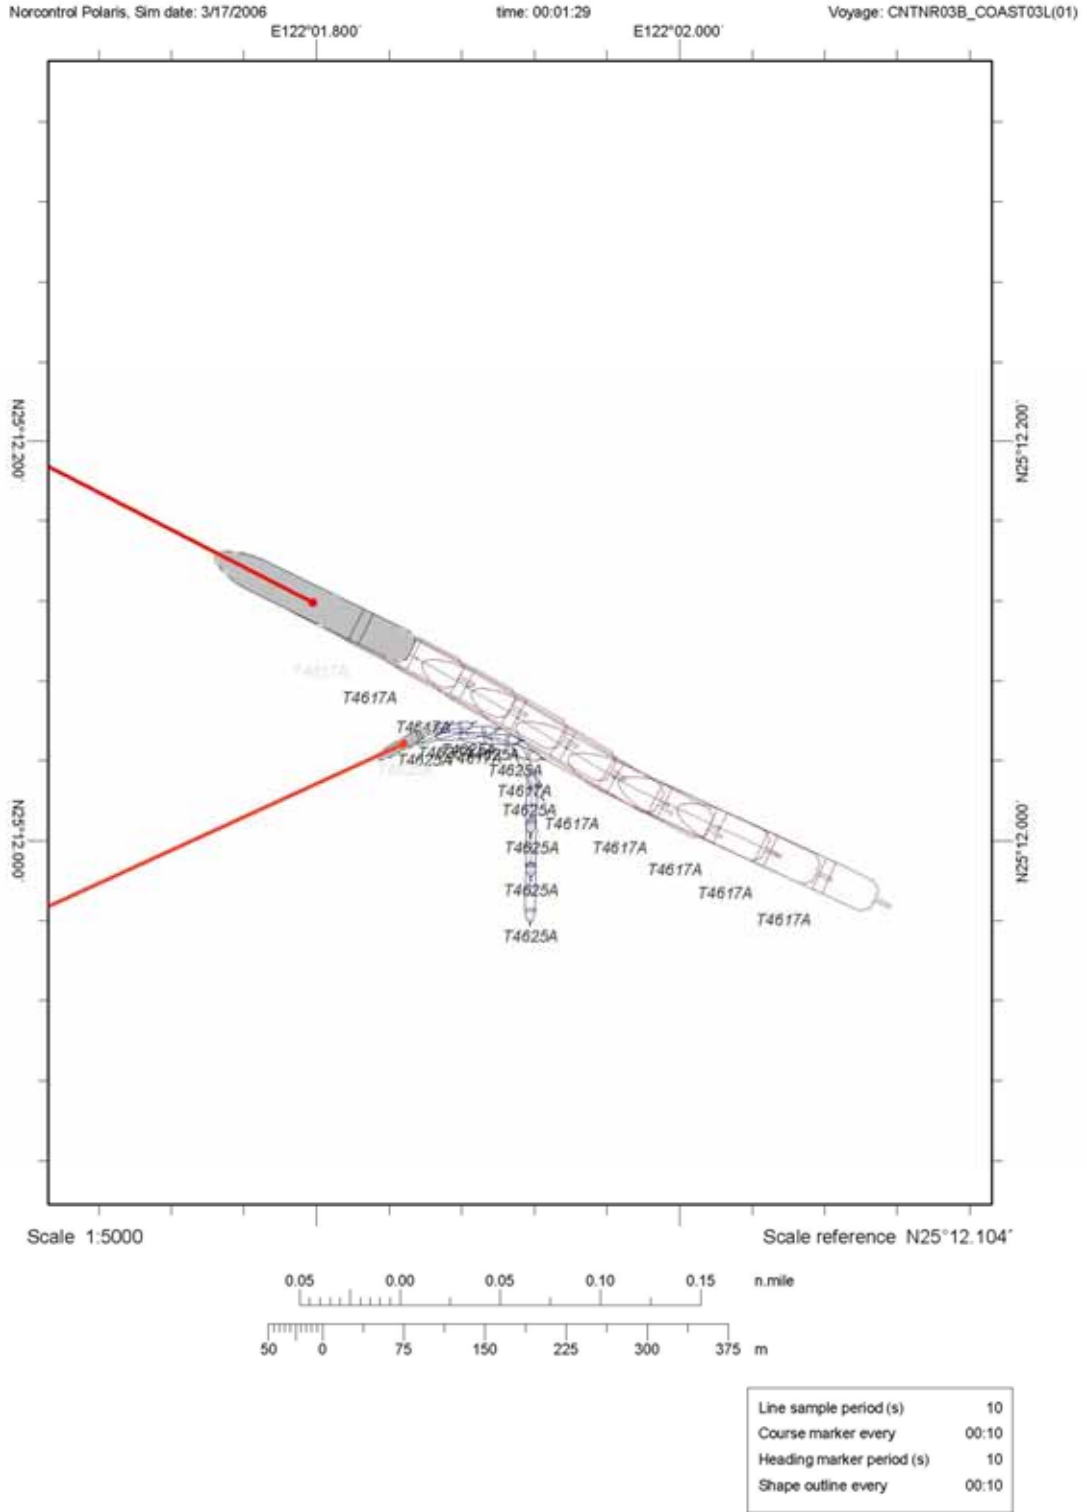
7. CASE I 大船自動舵直行發生碰撞
 CNTNR03B_COAST03L(01):CNTNR03B 與 COAST03L 船頭互碰.

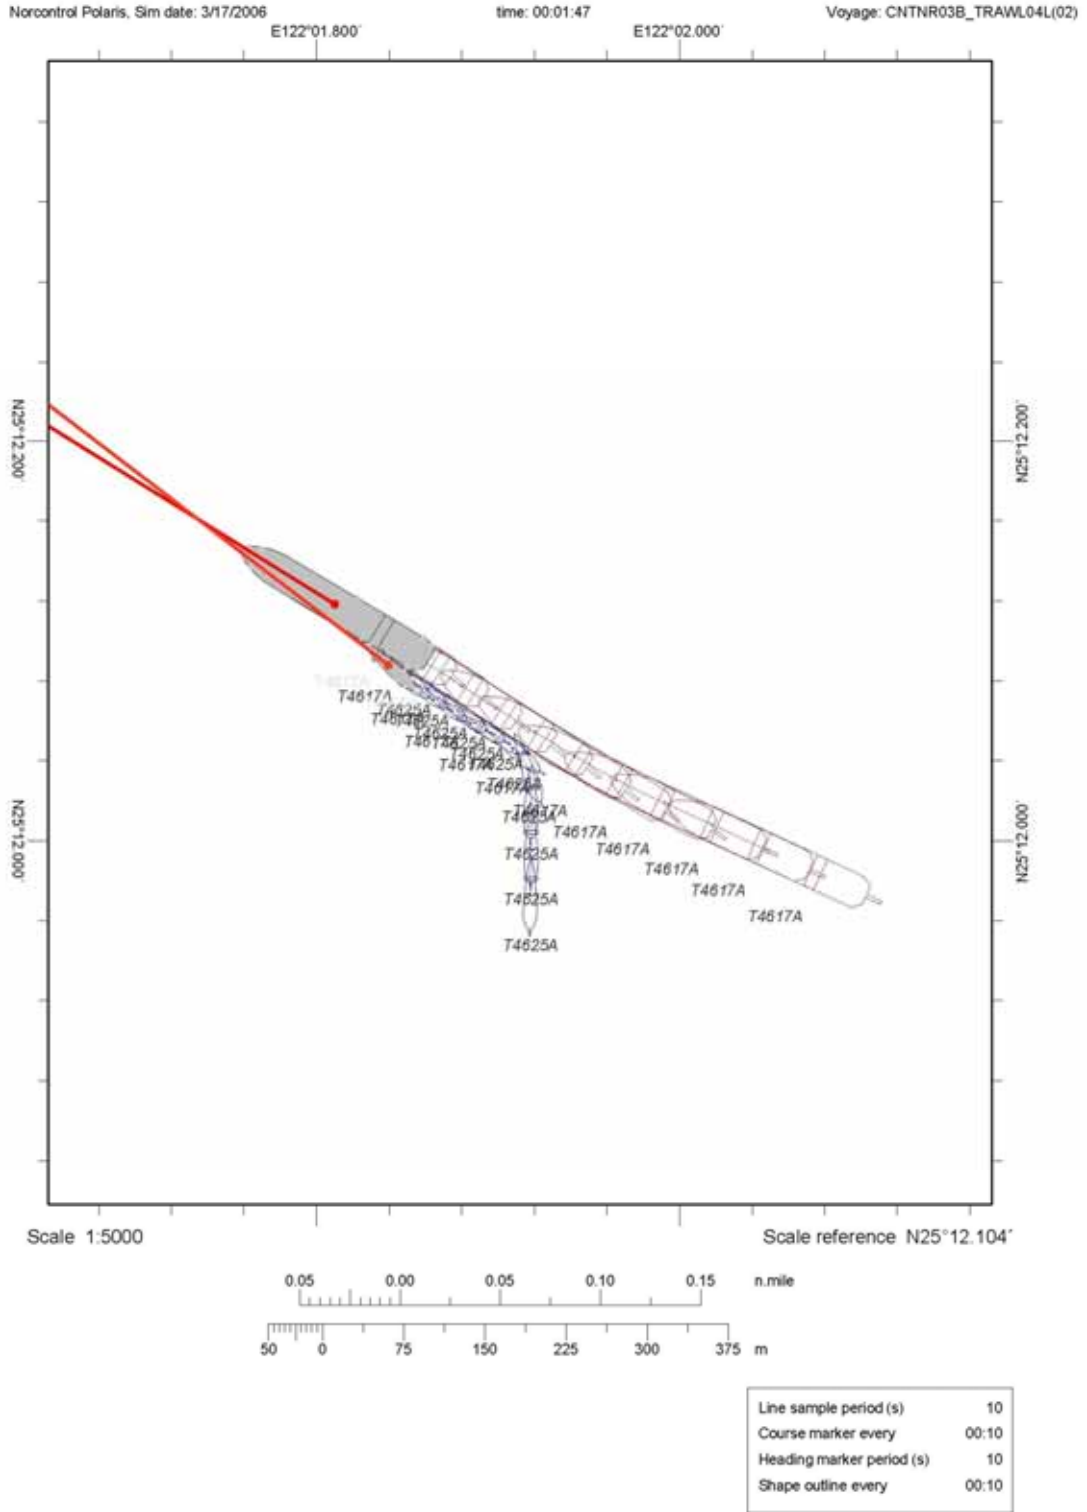
8. CASE I 大船自動舵直行發生碰撞
 CNTNR03B_TRAWL04L: CNTNR03B 與 TRAWL04L 船頭互碰.

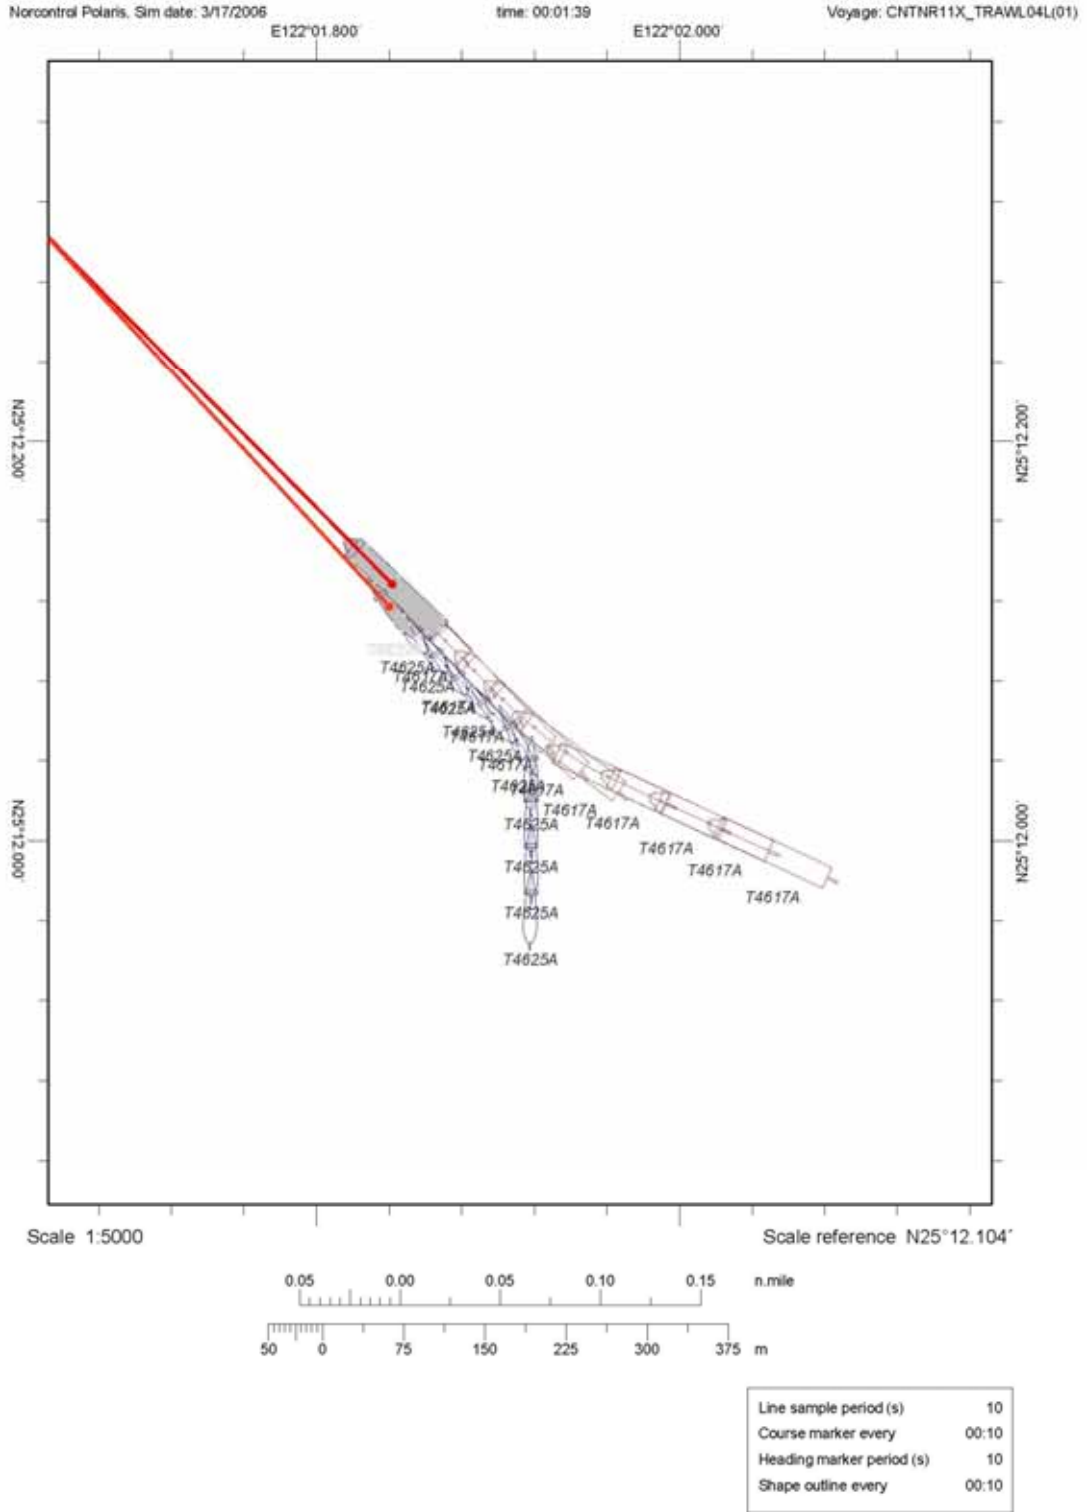
9. CASE I 大船自動舵直行發生碰撞
 CNTNR11X_TRAWL04L(01):CNTNR11X 碰撞 TRAWL04L 船頭.

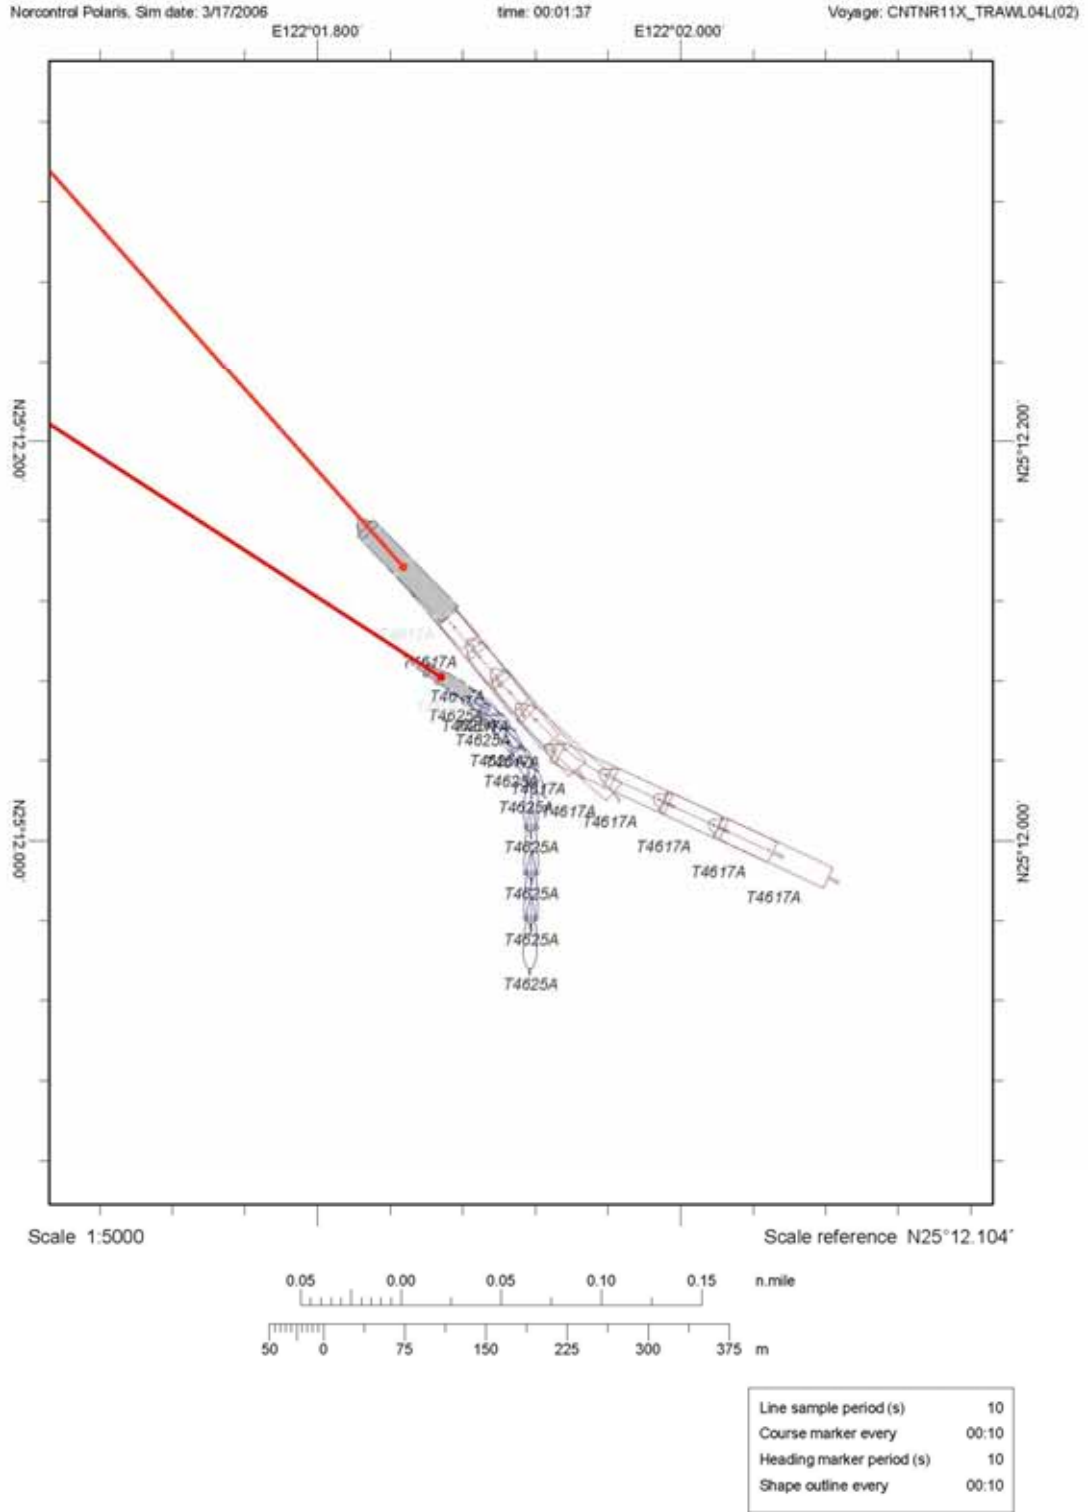
10. CASE I 大船自動舵直行發生碰撞
 CNTNR11X_TRAWL04L(02):TRAWL04L 碰撞 CNTNR11X 船頭.

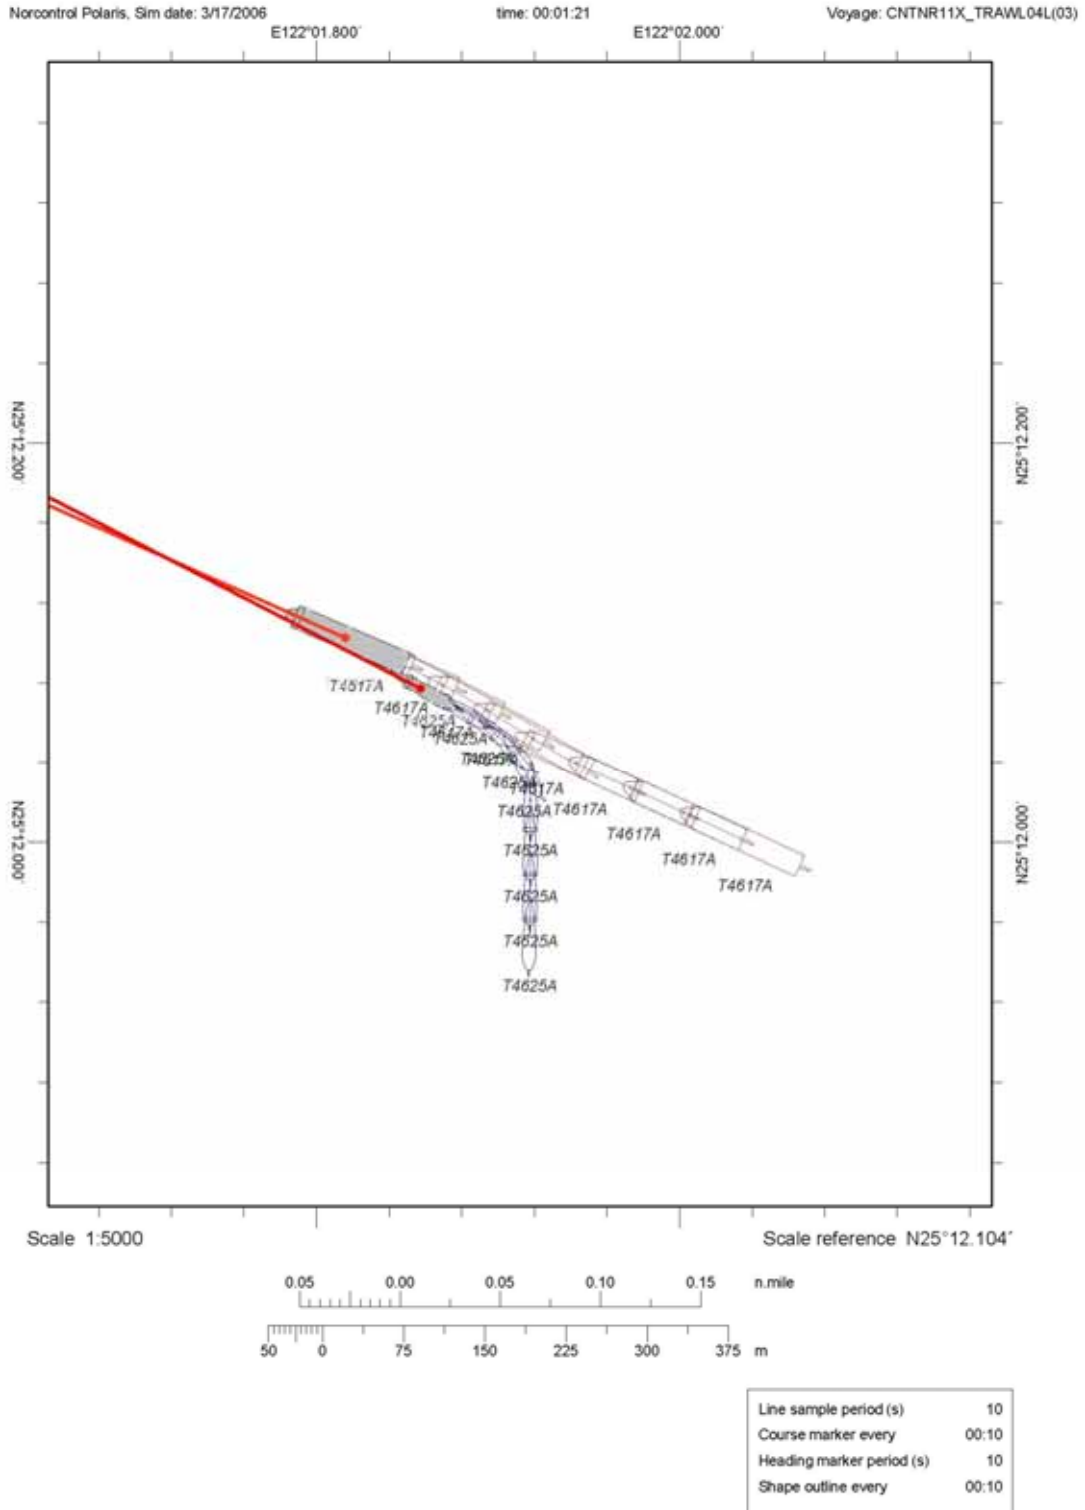
11. CASE I 大船自動舵直行發生碰撞
 CNTNR11X_TRAWL04L(03):TRAWL04L 碰撞 CNTNR11X 船頭略
 後方.

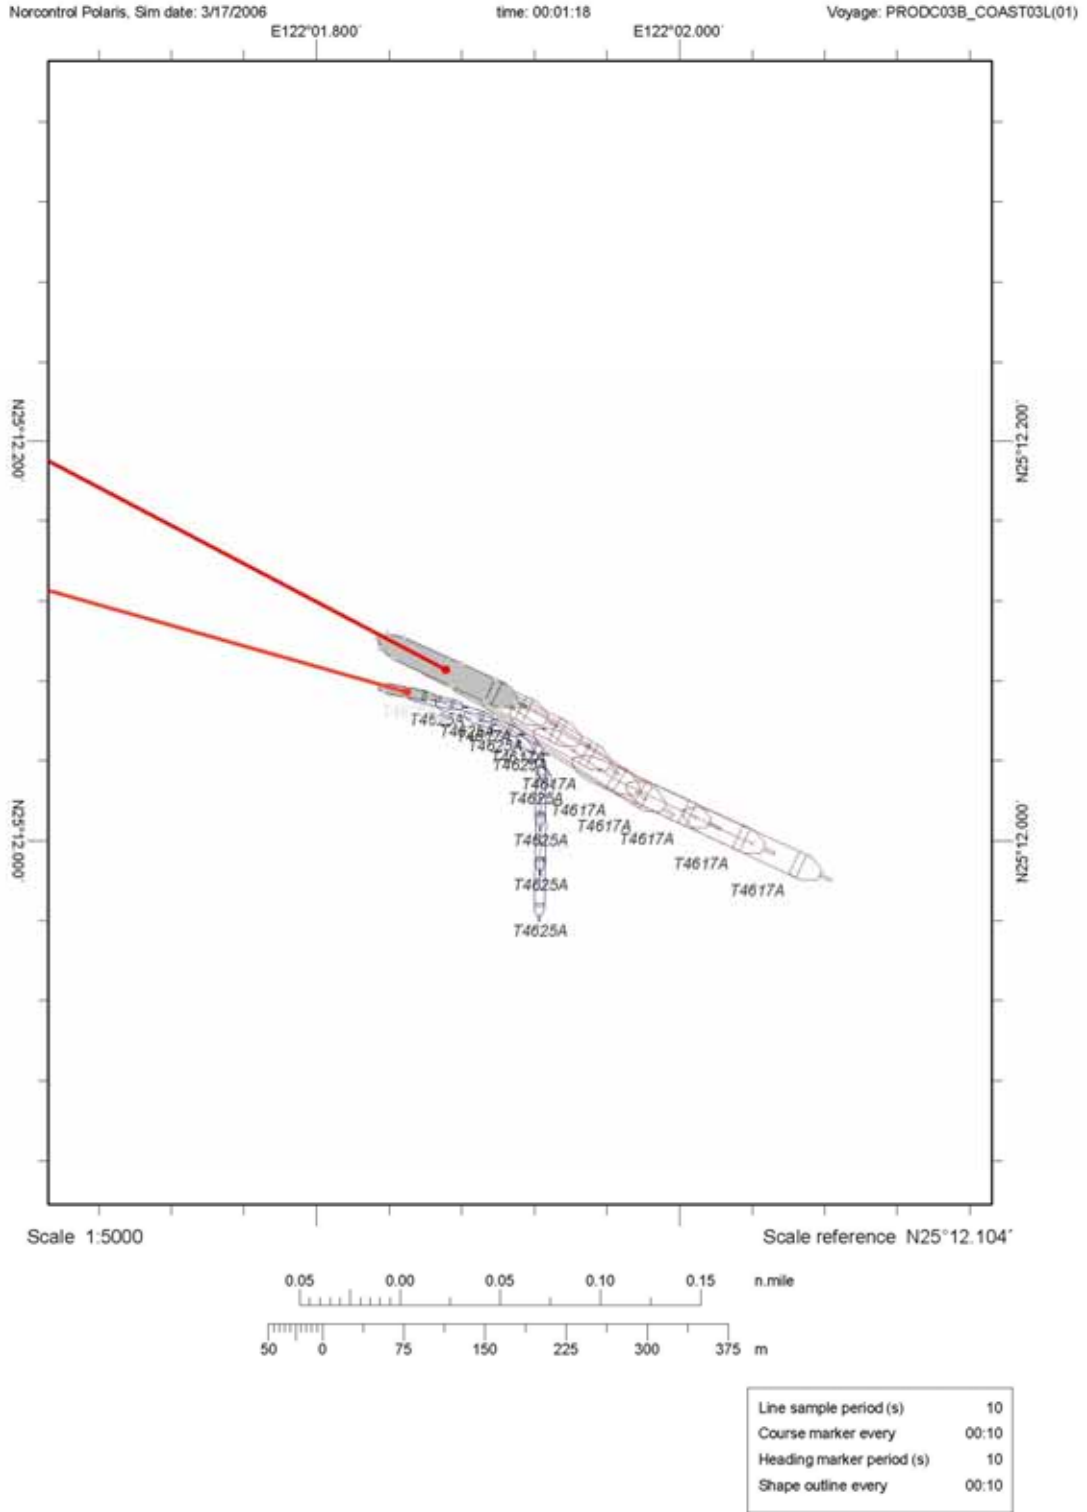
12. CASE I 大船自動舵直行發生碰撞

PRODC03B_COAST03L(01):PRODC03B 與 COAST03L 船頭互碰.

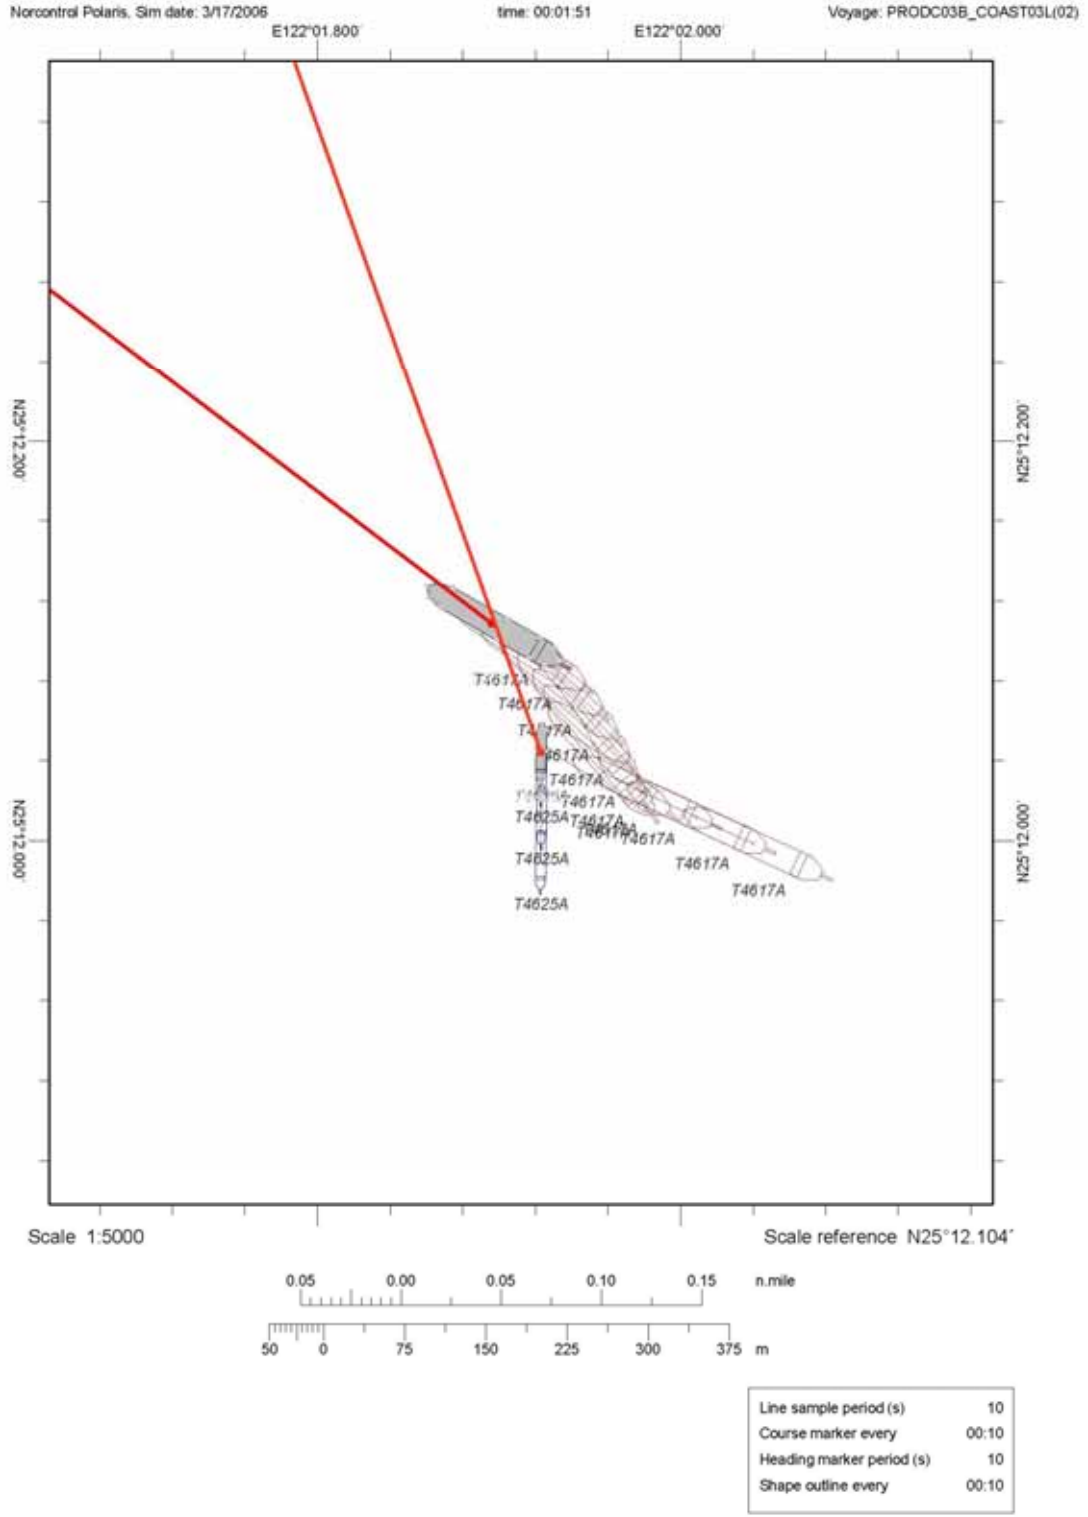
13. CASE I 大船自動舵直行發生碰撞
 PRODC03B_COAST03L(02):PRODC03B 碰撞 COAST03L 船舢.

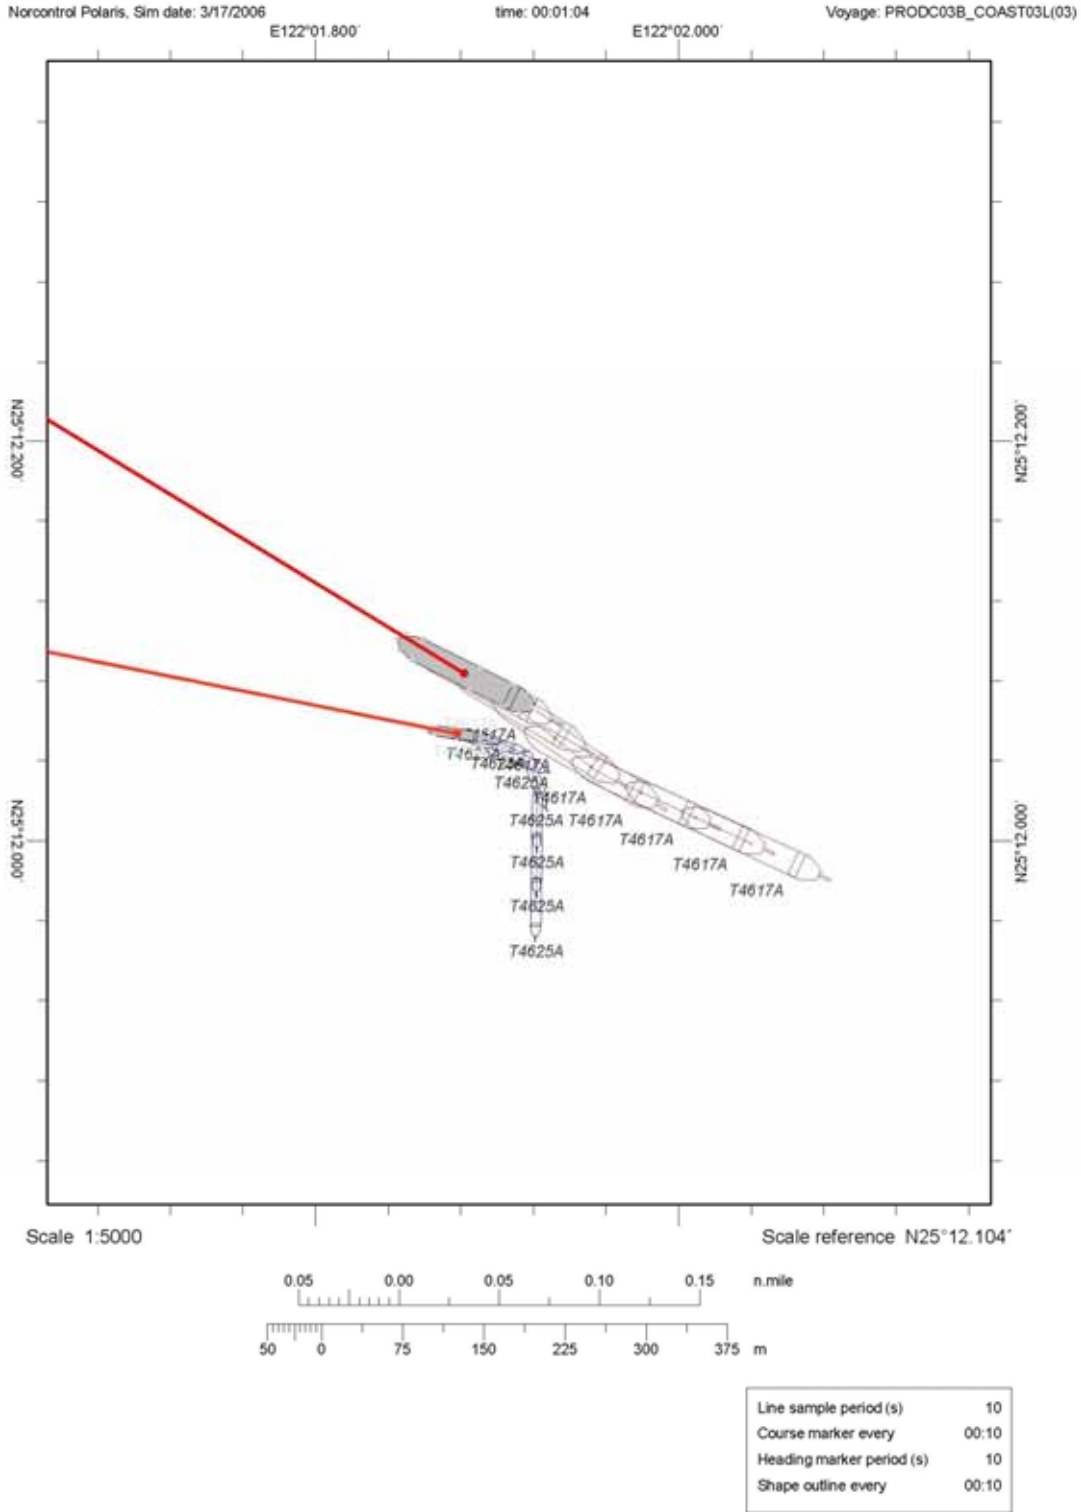
14. CASE I 大船自動舵直行發生碰撞
 PRODC03B_COAST03L(03):COAST03L 碰撞 PRODC03B 船頭.
