新宏興 26 號碰撞案事故案 操船模擬鑑定報告

長榮船員訓練中心
副主任
林廷祥船長

台灣海事安全與保安研究會
秘書長
陳彥宏博士

26 April 2006

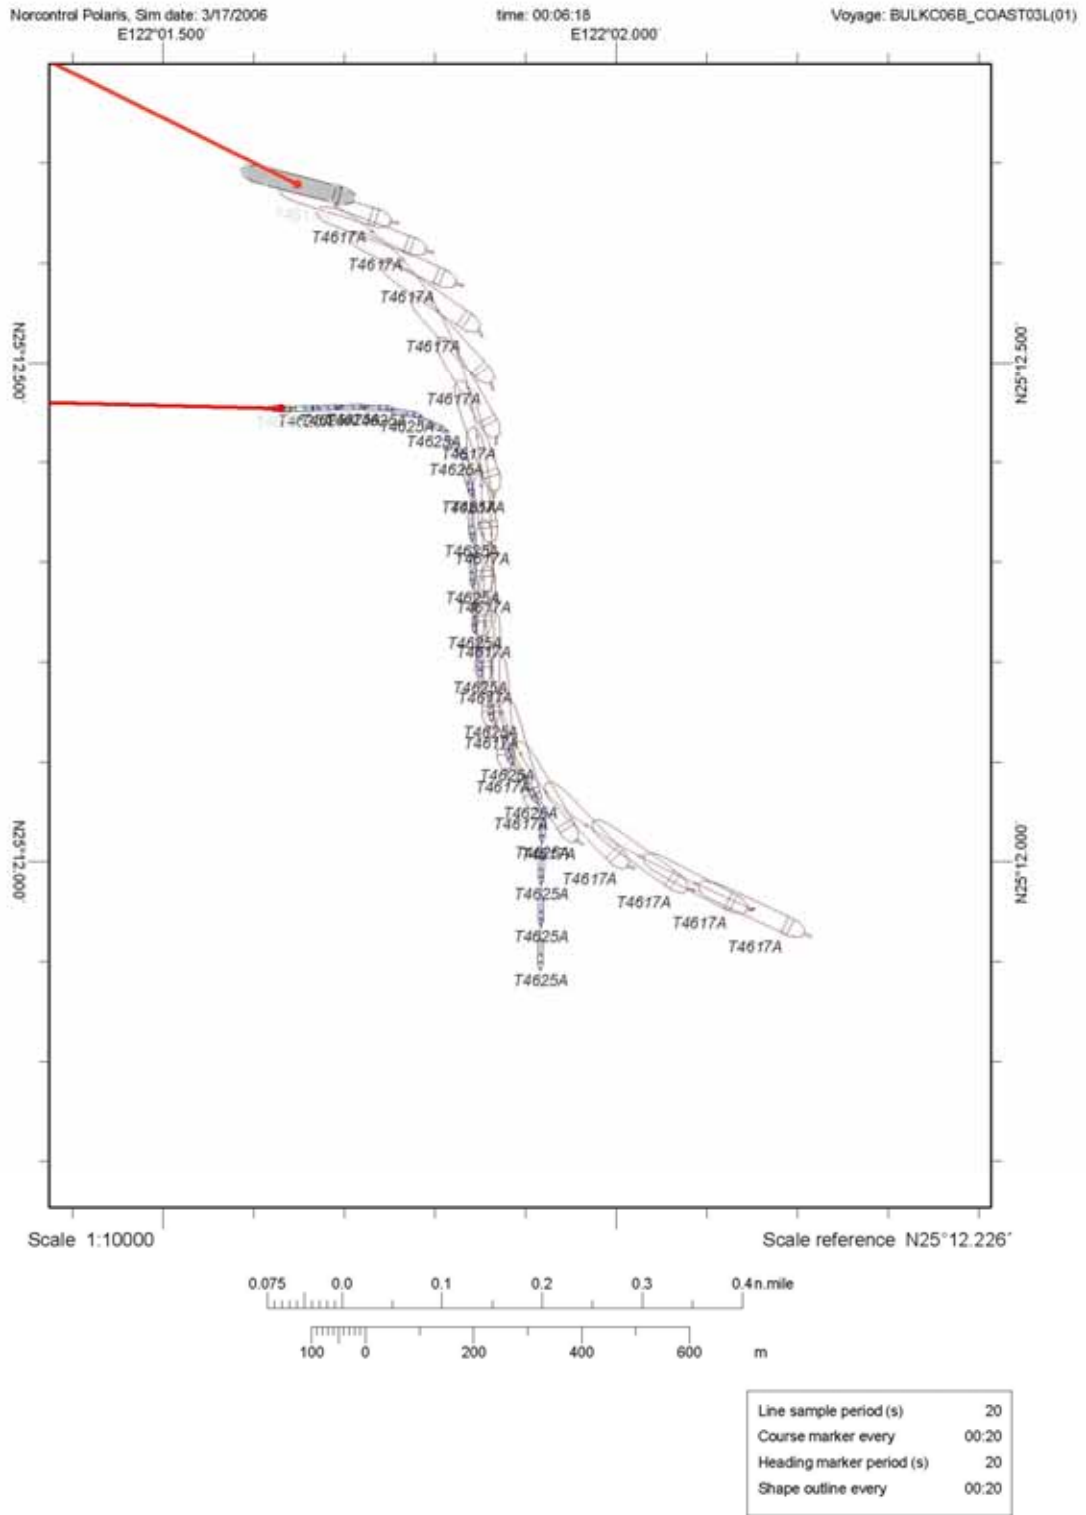
15. CASE II 大船轉向後仍發生碰撞

BULKC06B_COAST03L(01):COAST03L 碰撞 BULKC06B 船頭.

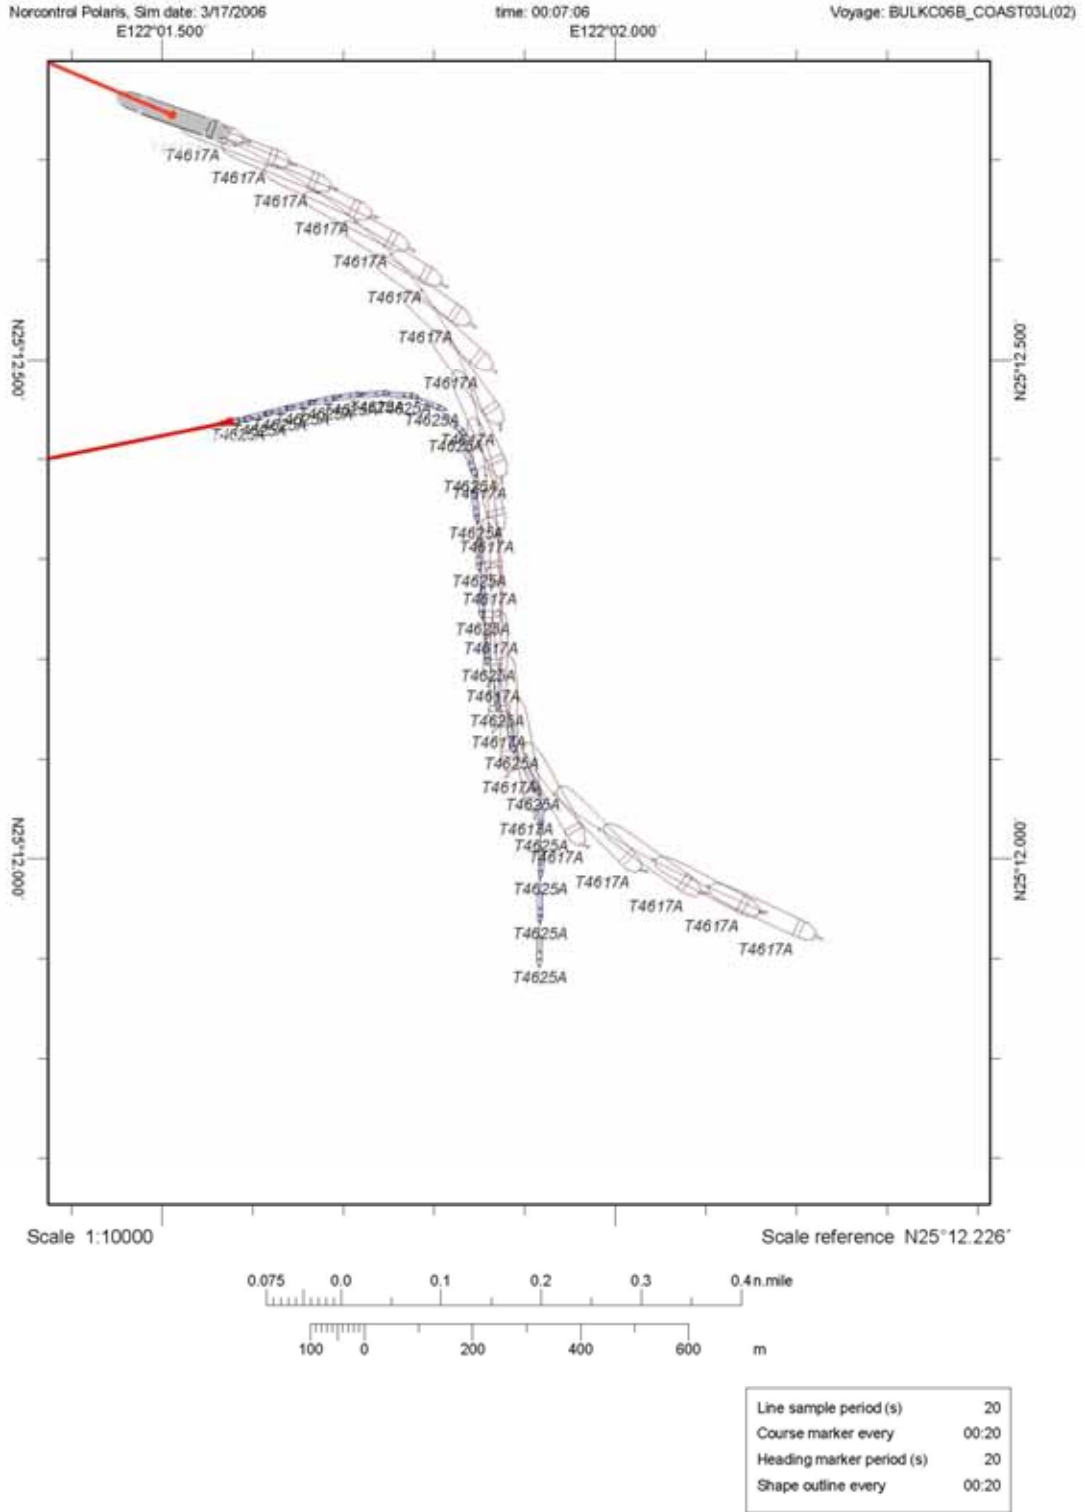
16. CASE II 大船轉向後仍發生碰撞

BULKC06B_COAST03L(02):BULKC06B 碰撞 COAST03L 船頭.

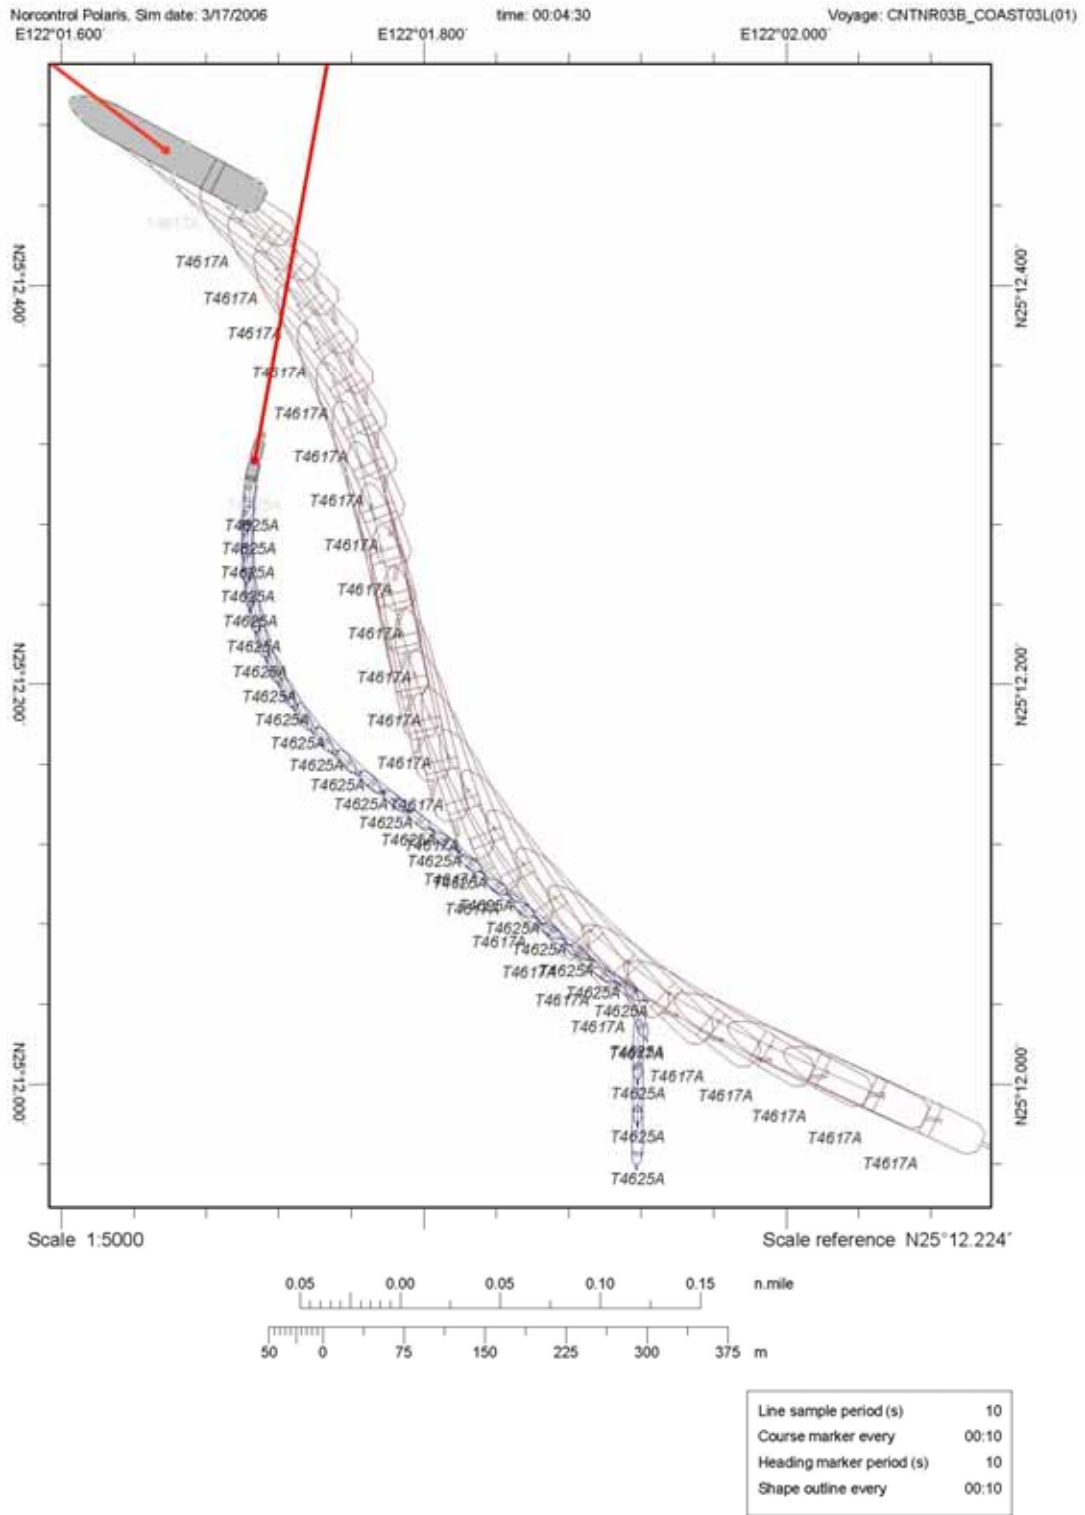
17. CASE II 大船轉向後仍發生碰撞

CNTNR03B_COAST03L(01):COAST03L 碰撞 CNTNR03B 船頭.

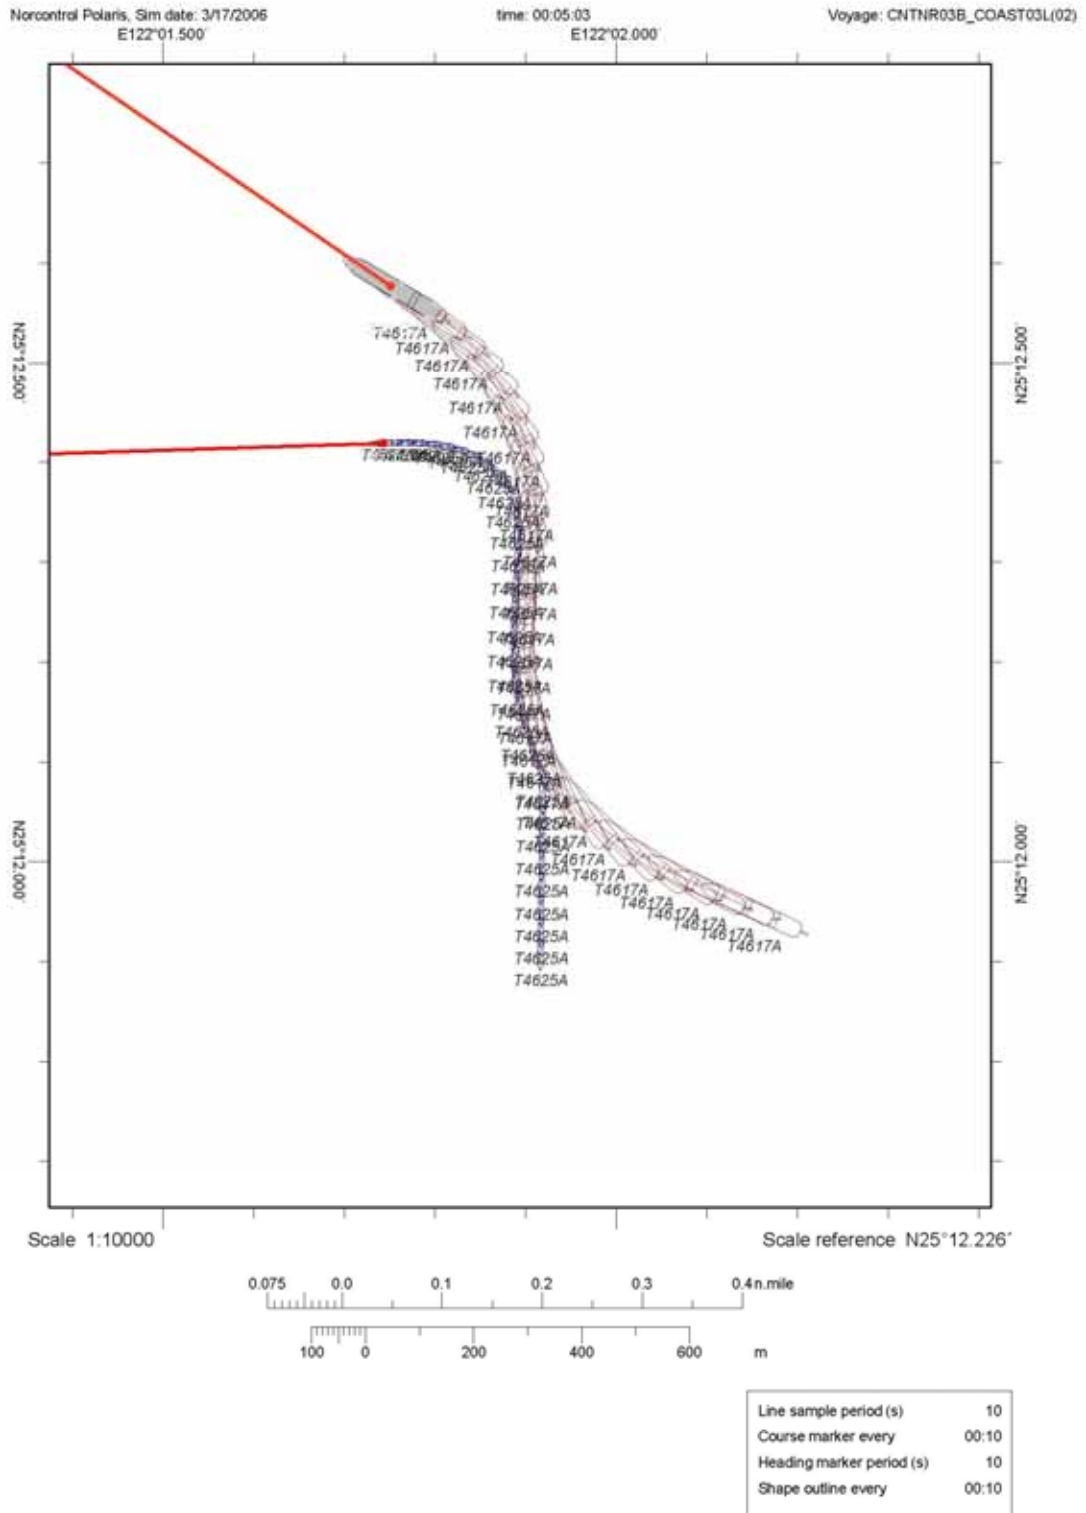
18. CASE II 大船轉向後仍發生碰撞

CNTNR03B_COAST03L(02):CNTNR03B 碰撞 COAST03L 船頭.

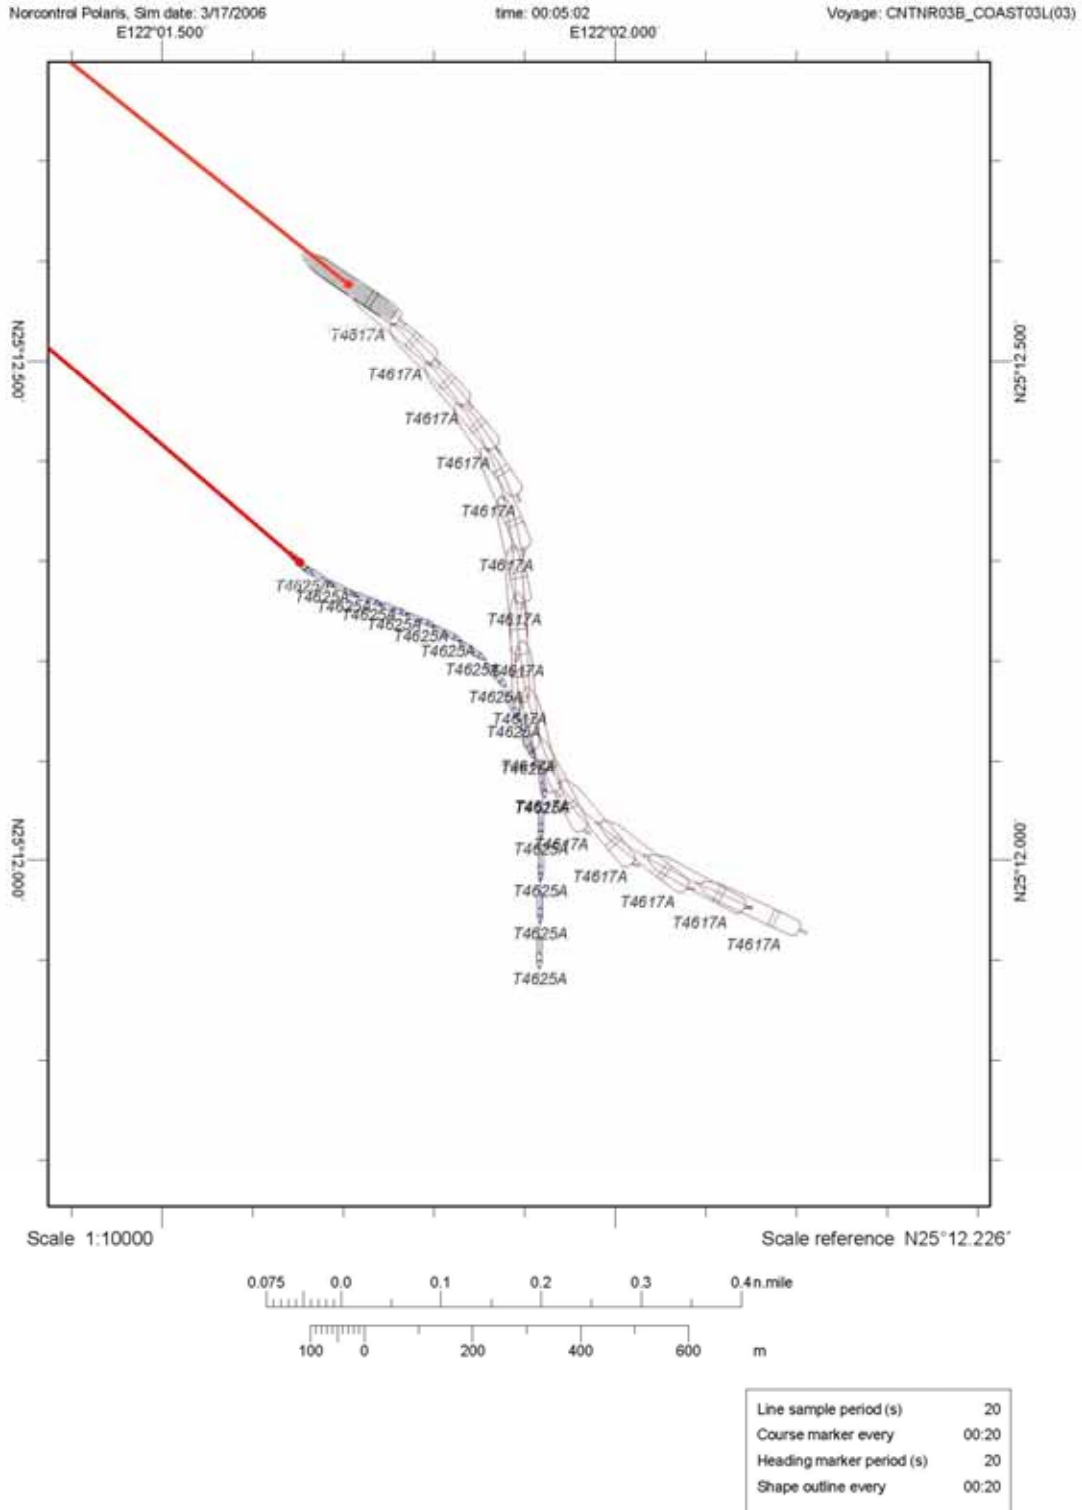
19. CASE II 大船轉向後仍發生碰撞

CNTNR03B_COAST03L(03):COAST03L 碰撞 CNTNR03B 船頭偏後方.
